RF 58 ロードボード
Array #1

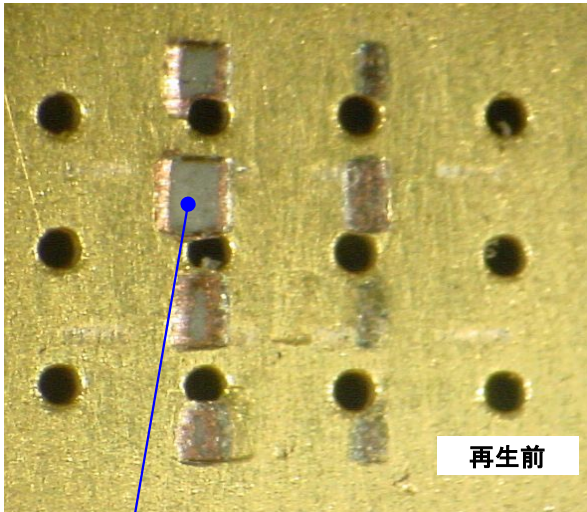
ラミネーションを突き抜けて摩耗している

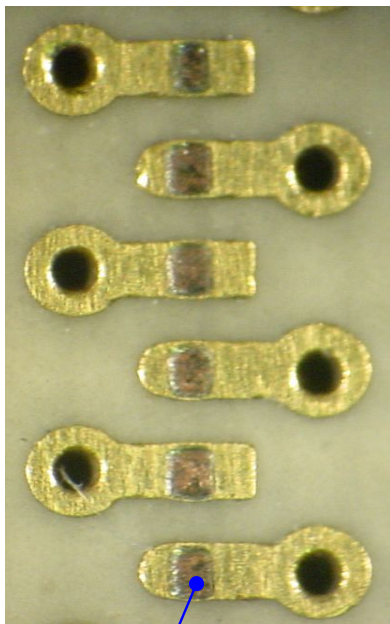
Array #1 - Right Quadrant
処理前

Cu 酸化物
